2.7 STUDI BANDING

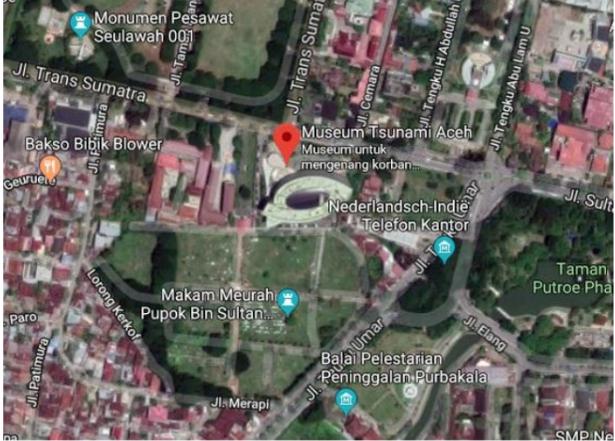
<p>Jalan Sultan Iskandar Muda No.3, Sukaramai, Baiturrahman, Sukaramai, Baiturrahman, Kota Banda Aceh. Lokasi mudah dijangkau. Selain berada di dekat pusat kota, terdapat juga angkutan umum yang lewat museum</p>	Kedua museum sudah berada di tapak yang cukup sesuai dengan konteks museum. Hanya saja museum merapi agak sulit aksesnya. Sedangkan museum tsunami aceh berada di kawasan komersil yang ramai dan aksesnya mudah.

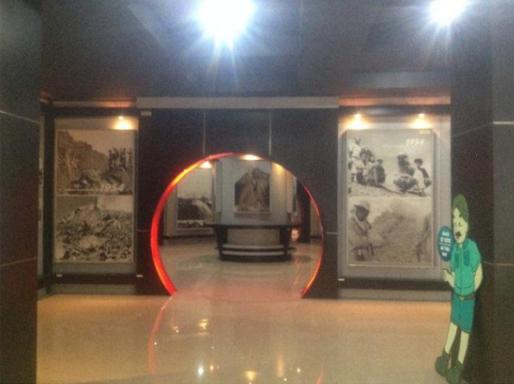
<p>Ruang pameran mempunyai sirkulasi memusat dengan titik pusat berada di tengah bangunan. Namun pada ruang pameran di lantai 2 sirkulasinya linear. Hirarki dan pencahayaan cukup baik.</p>

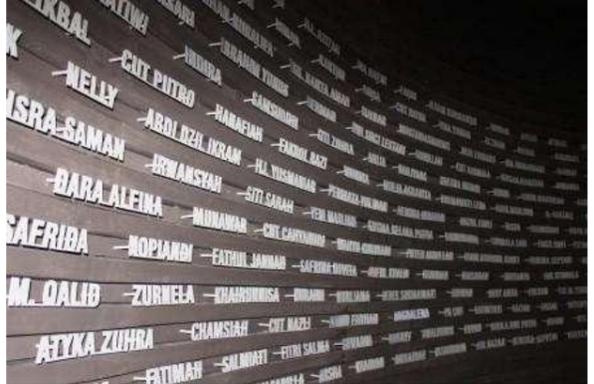
<p>Ruang pameran pada museum tsunami aceh terpusat pada cerobong renungan, yaitu ruang yang memiliki dinding sangat tinggi dan seluruh dinding dipenuhi dengan nama-nama korban tsunami aceh tahun 2004. Ruang ini sangat emosional, dan membuat pengunjung benar-benar merasa kecil di hadapan Tuhan.</p>	Kedua museum memiliki karakteristik masing-masing untuk menggugah hati para pengunjung yang datang. Keduanya sama-sama mampu menciptakan suasana emosional kepada para pengunjung terhadap momen/tragedy masing-masing museum.

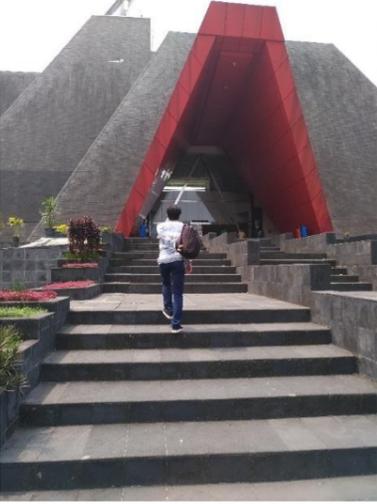
<p>Entrance cukup luas. Sirkulasinya juga sangat mementingkan para penyandang disabilitas. Memungkinkan juga ruang besar dan menghindari para pengunjung berdesak-desakan. Entrance membuat para pengunjung seakan naik ke gunung merapi.</p>

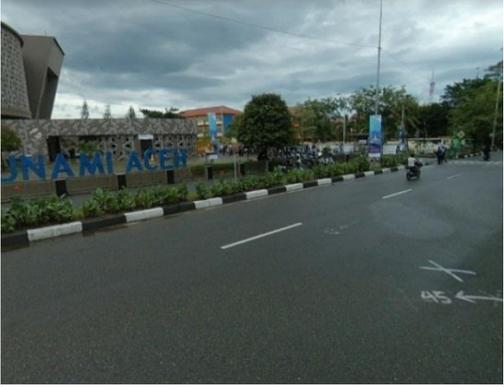
<p>Entrance terdapat di jalan Trans Sumatra. Entrance cukup luas, namun tidak memungkinkan untuk parkir bus ke area museum. Entrancenya seakan menyambut para pengunjung, seperti tidak ada batasan untuk masuk ke dalam museum</p>	<p>Kedua museum memiliki entrance yang baik dan sudah sesuai standar. Namun menurut saya, entrance museum merapi lebih megah dan menarik, membuat seolah-olah museum tersebut sangat monumental.</p>
4	Lobby dan Ticketing	<p>Ketinggian ceiling bervariasi. Luas lobby disesuaikan kebutuhan x 1.2 m + sirkulasi 30%. Pencahayaan diperlukan sekitar 50 lux.</p> <p>Sumber : Facilities Criteria. 2013</p>

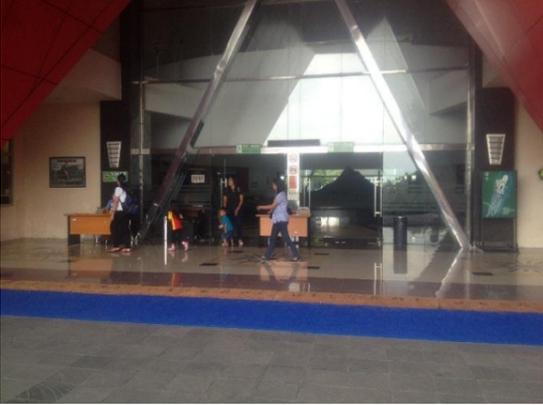
<p>Lobby dan ticketing cukup luas dan memadai. Terdapat ruang membeli tiket di sebelah kiri entrance. Terdapat pula petugas keamanan. Lobby dan Ticketing seakan menyambut kedatangan pengunjung museum.</p>

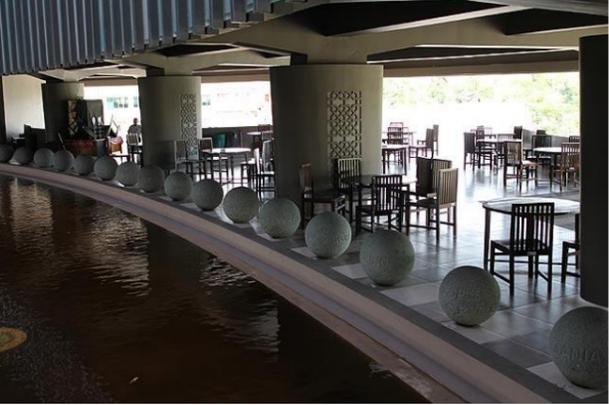
<p>Lobby dan tempat membeli tiket sangat besar. Suasannya sangat nyaman, terdapat kolam ditengah-tengah massa bangunan. Serta memiliki void di atas kolam tersebut. Suara air membuat para pengunjung nyaman dan sejuk</p>	<p>Lobby museum keduanya sebenarnya sudah memenuhi standar. Namun menurut saya, lobby museum tsunami aceh sangat nyaman. Para pengunjung yang menunggu di area lobby akan betah dan segar dengan adanya kolam di tengah-tengah massa bangunan.</p>

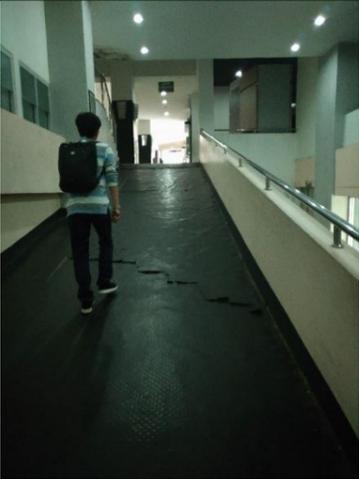
<p>Sirkulasi di dalam bangunan cukup baik. Karena sirkulasinya terdapat juga untuk para penyandang disabilitas. Sirkulasi linear sedikit membingungkan pengunjung, karena koleksi tidak berurutan sehingga pengunjung agak sulit memahami alur atau rentetan bencana meletusnya gunung merapi.</p>

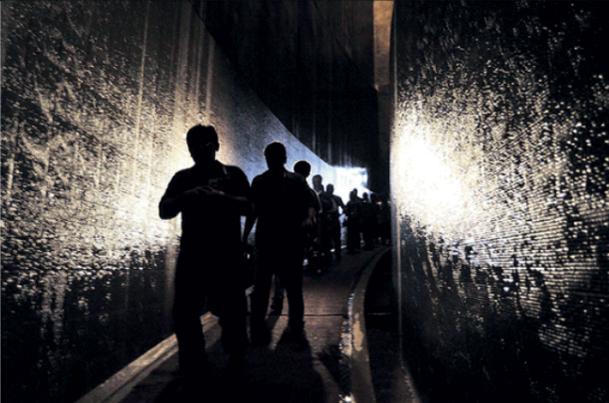
<p>Sirkulasi sangat dibuat emosional. Terdapat dinding yang dibalut dengan aliran air. Sirkulasi sangat mementingkan para penyandang disabilitas. Dalam penataan display juga baik, pengunjung mudah memahami alur cerita dari bencana tsunami aceh.</p>	<p>Kedua museum memiliki sirkulasi cukup baik. Bukan hanya sesuai standar dengan ketentuan, keduanya juga memperhatikan hak para penyandang disabilitas.</p>
6	Akses	<p>Mudah dijangkau Dekat dengan stasiun, terminal atau bandara. Berada di jalan arteri</p>

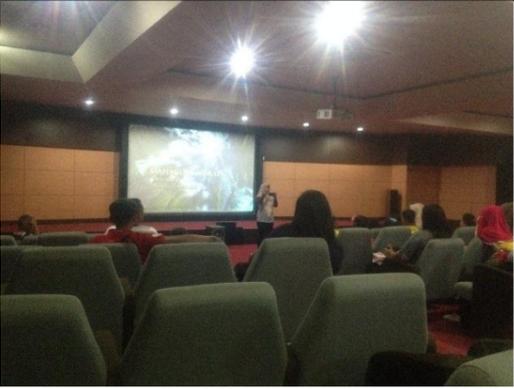
<p>Ruang teater memiliki kursi, layar, dan akustik yang memadai. Sangat terawat dan nyaman bagi pengunjung saat menonton film dokumentasi gunung merapi</p>

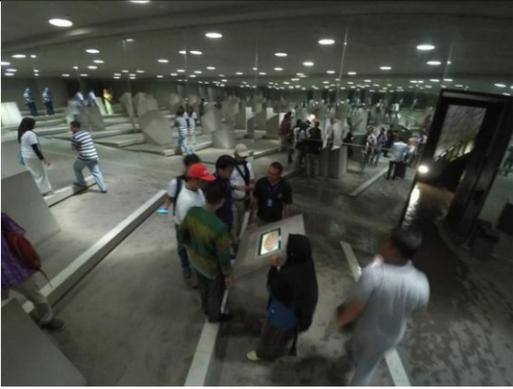
<p>Di museum Tsunami Aceh terdapat ruang teater audio visual. konsepnya seperti standing party, memaksa para pengunjung untuk nonton sambil berdiri.</p>	<p>Ruang teater museum tsunami aceh cukup menarik dan dapat menarik minat pengunjung. Namun jika melihat secara kenyamanan para pengunjung, teater museum merapi sangat memberikan kenyamanan seperti di ruang bioskop.</p>
8	Toilet	<p>Kapasitas toilet 10% dari kapasitas pengunjung. Lebar minimal 80 cm, dan panjang 1.5 m. Ketinggian ceiling minimal 2.2 m. Pencahayaan antara 100-200 lux.</p> <p>Sumber : Kementerian Kebudayaan dan Pariwisata</p>

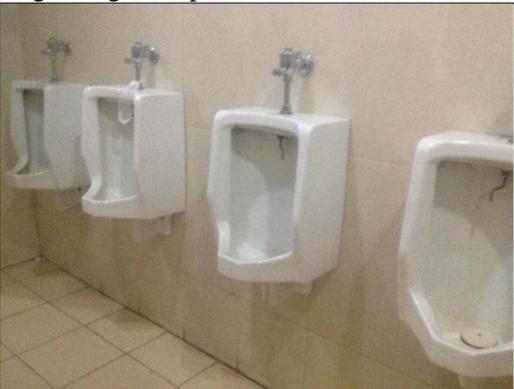
<p>Toilet di dalam cukup banyak. Hampir di setiap pintu darurat terdapat toilet untuk para pengunjung. Hanya saja toiletnya tidak ada khusus untuk penyandang disabilitas.</p>

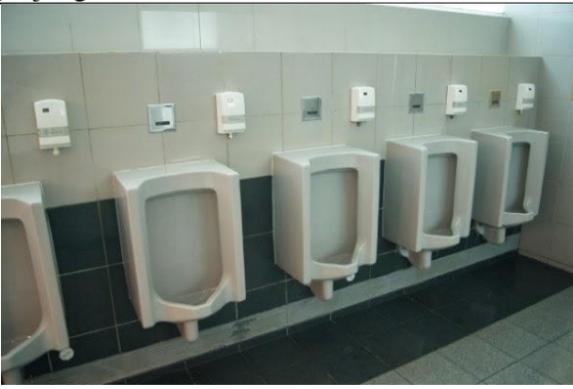
<p>Toilet sangat bersih dan cukup memadai jumlahnya. Ada sekitar 3 titik toilet di seluruh lantai bangunan.</p>	<p>Toilet keduanya cukup terawatt dan bersih. Jumlah toilet juga cukup memadai. Sangat tidak mungkin terjadi antrian pada para pengunjung.</p>

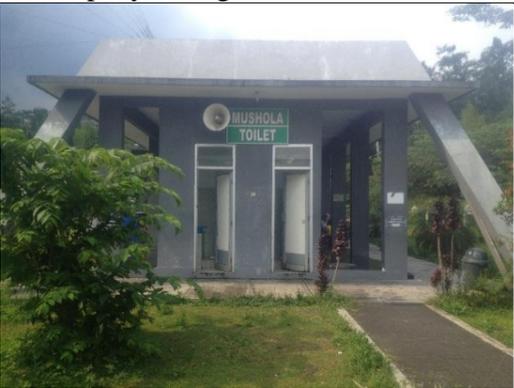
<p>Mushola cukup bersih dan rapih. Mushola terdapat di luar massa utama. Sehingga memungkinkan suasana cukup tenang saat beribadah.</p>

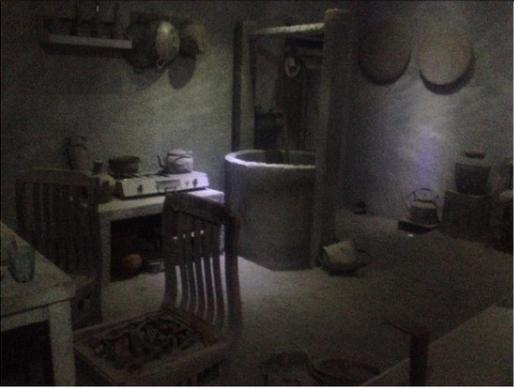
<p>Diorama berukuran 1:1. Sangat menarik dan para pengunjung jadi benar-benar merasakan emosi saat bencana gunung merapi. Skala 1:1 pada museum merapi benar-benar bisa membawa para pengunjung ke saat-saat bencana terjadi.</p>

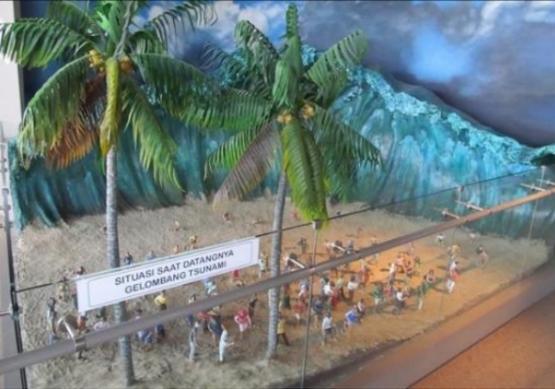
<p>Diorama berukuran 1:200. Sangat menarik dan diorama cukup banyak. Kita diberi gambaran tsunami di beberapa titik lokasi. Diorama ini tidak seemosional diorama di museum merapi</p>	<p>Diorama kedua museum cukup menarik. Museum tsunami aceh memberikan banyak gambaran ketika terjadi tsunami. Namun diorama museum merapi sangat menggugah emosional para pengunjung, dengan diorama skala 1:1.</p>
11	Ruang Service	<p>Ketinggian ceiling minimal 2.4 m. Dinding dilapisi cat. Lantai tertutup beton/keramik. Ceiling terekspos. Dekat dengan ruang elektrikal dan maintenance.</p> <p>Sumber : Facilities Criteria. 2013</p>

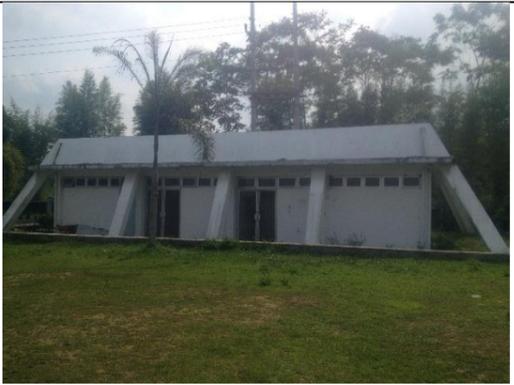
<p>Ruang service dan utilitas terpisah dengan massa utama. Posisinya terletak sebelah kanan bangunan dan terletak pula area parkir para pengelola museum.</p>

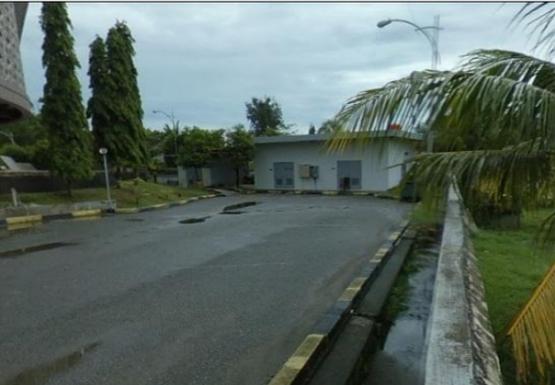
<p>Ruang service terdapat di belakang massa utama. Massa ruang service terpisah, dan aksesnya cukup mudah dijangkau oleh mobil genset sekalipun.</p>	<p>Ruang service keduanya berada di luar massa utama museum. Keduanya mudah diakses oleh truk genset, dan telah sesuai dengan standar keamanan bangunan.</p>

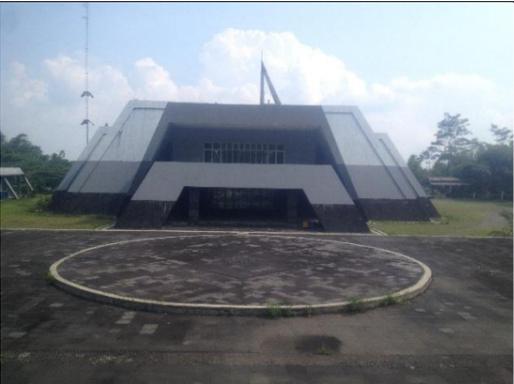
<p>Terletak di belakang massa utama. Amphitheatre berukuran cukup besar dan berjarak cukup jauh agar kebisingan dari amphitheatre tidak masuk ke massa utama. View penonton ke panggung kurang baik, begitupun tempat duduknya</p>

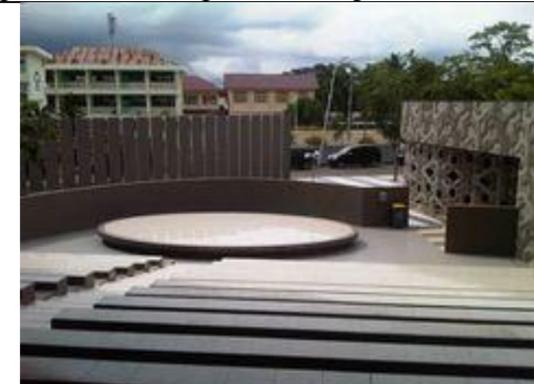
<p>Amphitheatre terdapat di samping massa bangunan. Terletak menempel dengan massa utama museum. Letaknya cukup jauh dengan ruang pameran. Viewnya nyaman, dan sirkulasi dibangku penonton juga baik.</p>	<p>Amphitheatre kedua museum terbilang baik dan sesuai standar. Amphitheatre museum tsunami aceh cukup nyaman dari segi elevasi tempat duduk, walaupun ukurannya tidak sebesar amphitheatre museum merapi.</p>
