BAB VI

HASIL PERANCANGAN

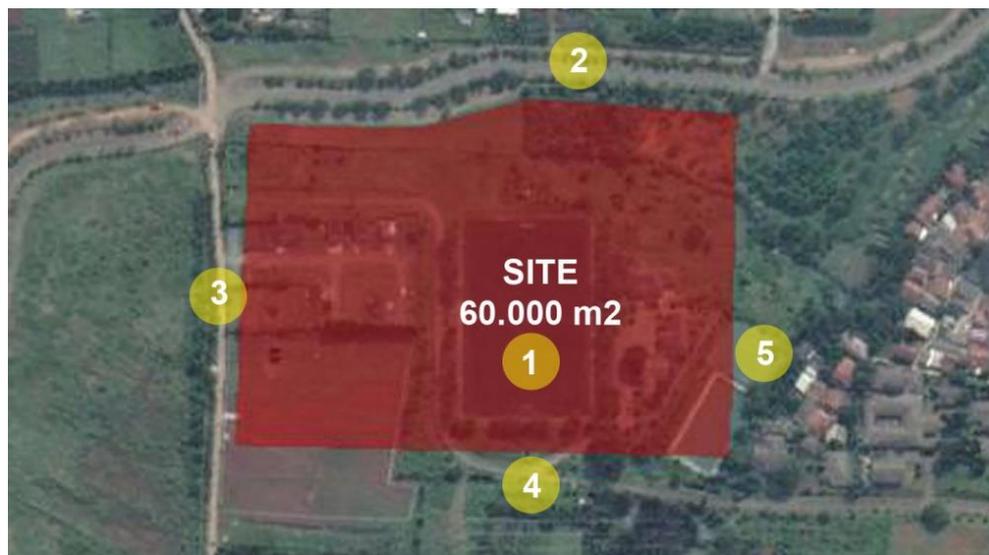
Gambar 6.1 Peta situasi tapak

Situasi tapak menunjukkan keadaan kondisi eksisting atau lahan yang akan dilakukan proses perancangan Pusat Latihan Sepak Bola PSSI. Keadaan atau situasi tapak didapatkan oleh penulis dari survei ke lokasi tapak dan Google Street View. Titik-titik yang akan ditunjukkan keadaan eksistingnya terdiri dari 5 titik, yaitu Sisi Utara (2), Barat (3), Selatan (4), Timur (5) dan situasi di dalam tapak (1). Berikut ini merupakan keadaan situasi lingkungan sekitar tapak :

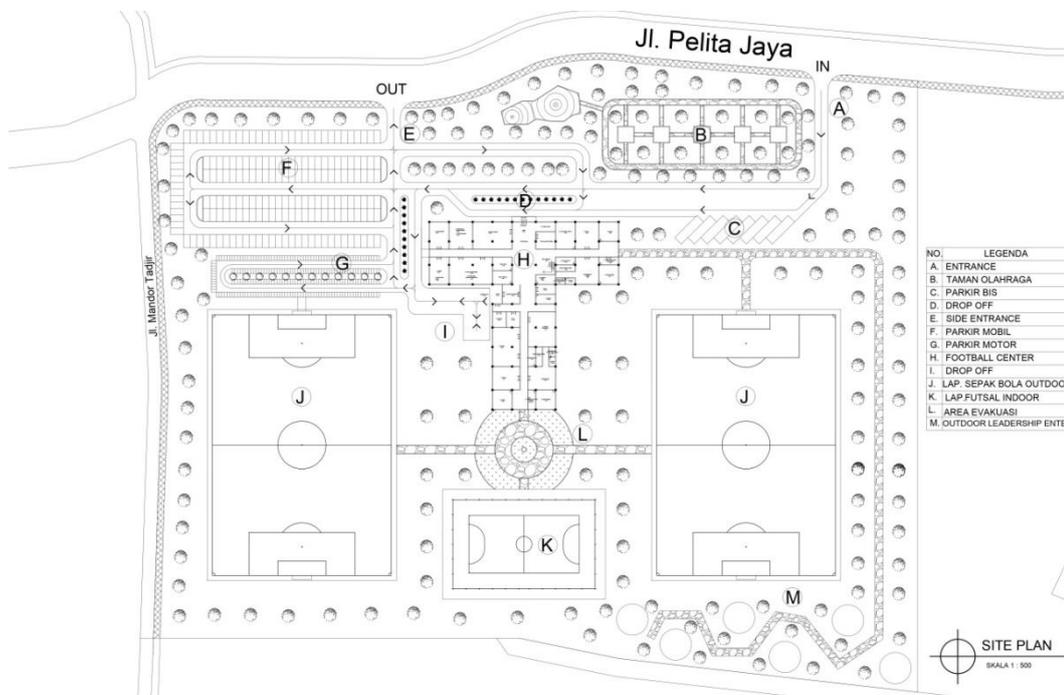
Gambar 6.7 Site Plan

Akses untuk mencapai tapak, melalui sisi Utara yaitu menggunakan Jalan Pelita Jaya. Jika dari arah timur pintu gerbang Pusat Latihan Sepak Bola PSSI berada di sisi kiri, sedangkan untuk dari arah barat berada disisi kanan. Setelah memasuki area gerbang atau entrance, yaitu melalui area parkir bus, Drop Off Utama, parkir motor, parkir mobil dan gerbang keluar. Selain itu fasilitas yang disediakan yaitu akses bagi kendaraan utilitas bangunan dan juga akses bagi mobil ambulance.

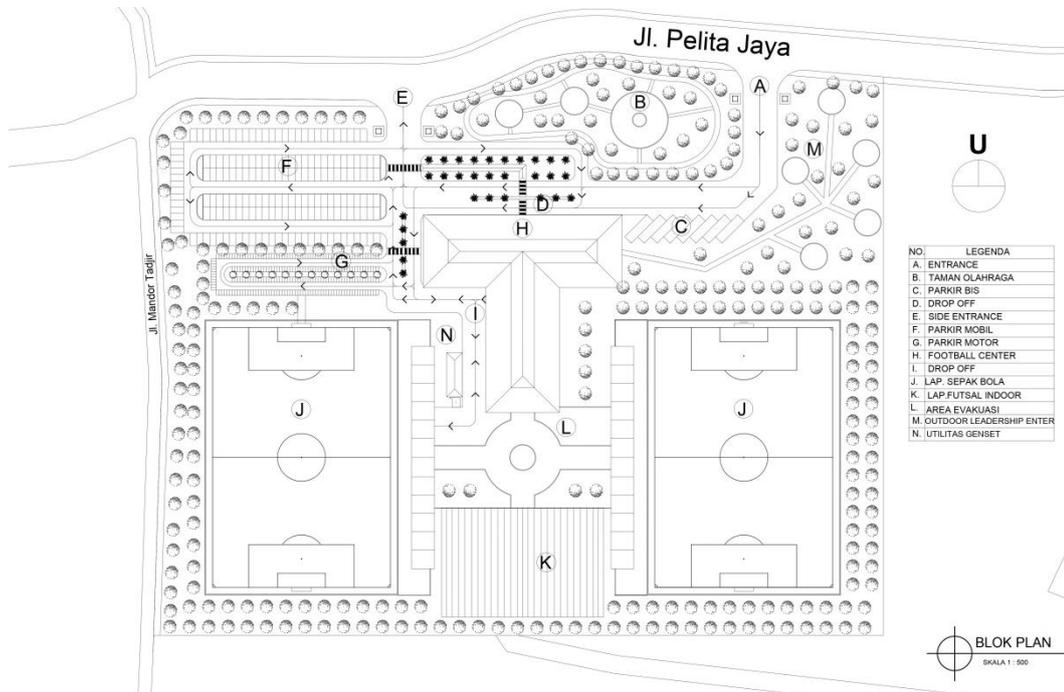
Gambar 6.8 Blok Plan

Pada gambar blok plan di atas, area tertutup atap terdiri dari bangunan utama atau football center, lapangan futsal indoor, bangunan utilitas genset, tribun penonton, pos keamanan kawasan dan koridor pejalan kaki. Sedangkan area yang semi tertutup atau yang meresap air hujan yaitu lapangan latihan sepak bola A dan Lapangan sepak Bola B. Area resapan pada kawasan berupa area terbuka hijau yang lapisan tanahnya yaitu rumput.

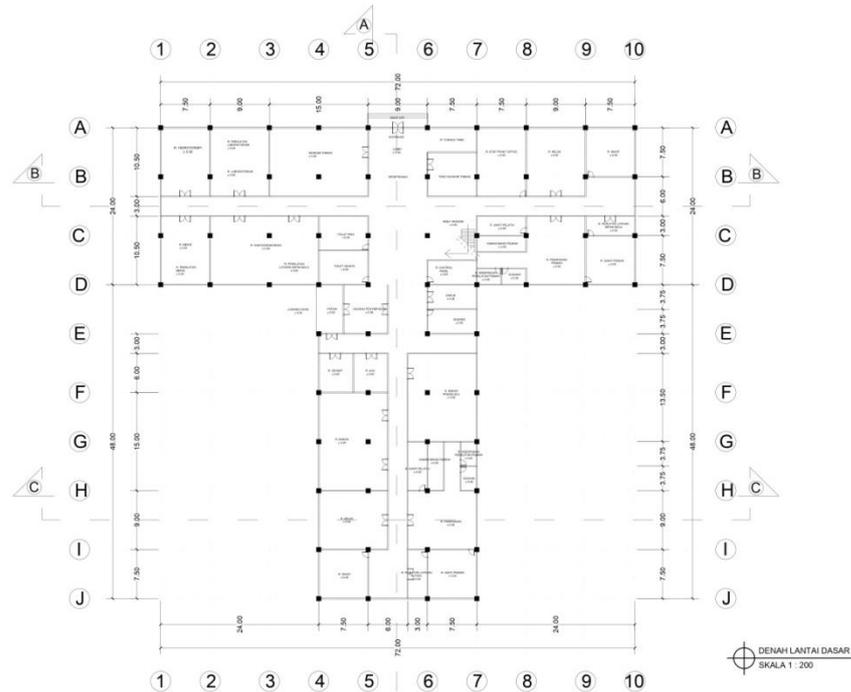
Gambar 6.9 Denah Lantai Dasar

Pada lantai dasar pertama-tama memasuki area penerima, area penerima terdiri dari Lobby, Ruang Tunggu Tamu, resepsionis atau area informasi, museum timnas, dan merchandise store timnas dan toilet umum. Selanjutnya jika ke arah kanan akan memasuki area fasilitas penunjang latihan, seperti ruang hidroterapi untuk recovery, ruang fitness center untuk kebugaran, ruang medis/kesehatan untuk mengecek kesehatan pemain, dan lain-lain. Jika ke arah kiri pengunjung akan melihat area servis seperti area ruang makan, ruang dapur, dan lain-lain. Sedangkan jika terus saja akan melalui area utilitas bangunan, seperti ruang AHU, ruang control panel, dan lain-lain. Pengunjung juga akan melihat fasilitas penunjang latihan Timnas Sepak Bola atau Timnas Futsal

yaitu ruang ganti pemain dan penunjangnya yang berstandar internasional.

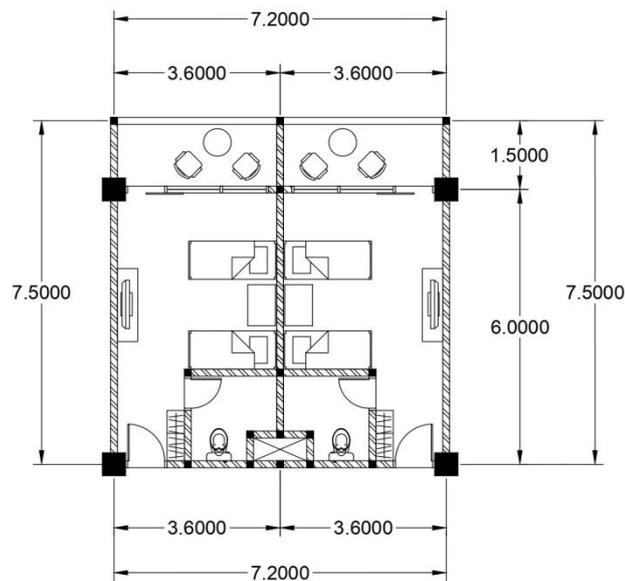
Gambar 6.10 Denah unit asrama putra atau putri

Denah unit-unit yang difungsikan sebagai fasilitas penginapan para pemain dan tim pelatih terdiri dari beberapa tipe yaitu tipe A, Tipe B, dan Tipe C. Tipe A merupakan tipe unit kamar tidur bagi para tim pelatih, kamar tipe A berjumlah 2 buah. Tipe B dan Tipe C digunakan untuk para pemain timnas. Satu kamar Tipe B dan Tipe C terdiri bagi 4 pemain. Fasilitas yang tersedia di ruang unit ini diantaranya yaitu, Kamar mandi, tempat tidur, dan lemari pakaian.

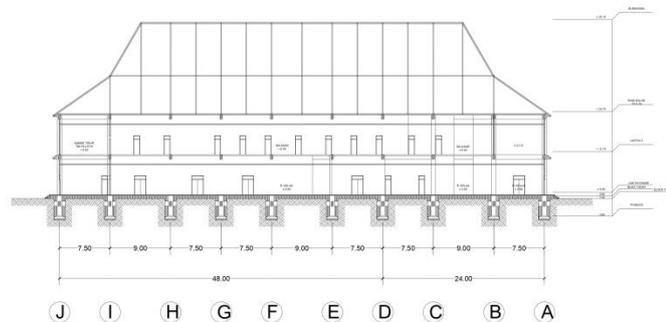
Gambar 6.11 Potongan A - A

Gambar potongan A – A memotong bagian bangunan secara vertikal, serta mengarah ke bagian barat. Terlihat nama-nama kolom pada bangunan yang diberi nama A sampai dengan J. Ketinggian bangunan yaitu 25,7 m, ketinggian ring balok yaitu 12 m dan ring balok lantai 2 yaitu 6 m.

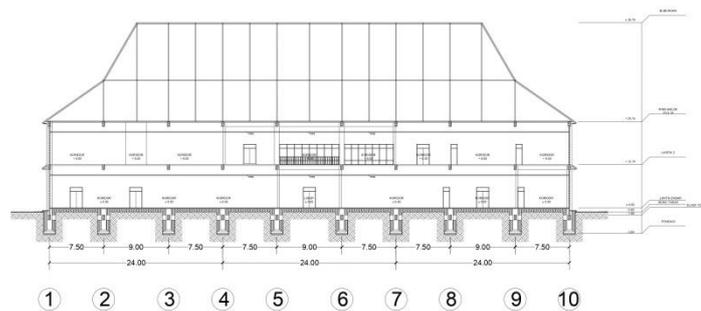
Gambar 6.12 Potongan B - B

Gambar potongan B – B memotong bagian bangunan secara horizontal, serta mengarah ke bagian utara. Pada gambar potongan di atas dapat dilihat jenis pondasi pada bangunan tersebut adalah pondasi setapak. Selain itu diagrid yang digunakan yaitu 9 meter dan 7,5 meter. Jarak antar lantai dengan permukaan plafon yaitu 5 meter.

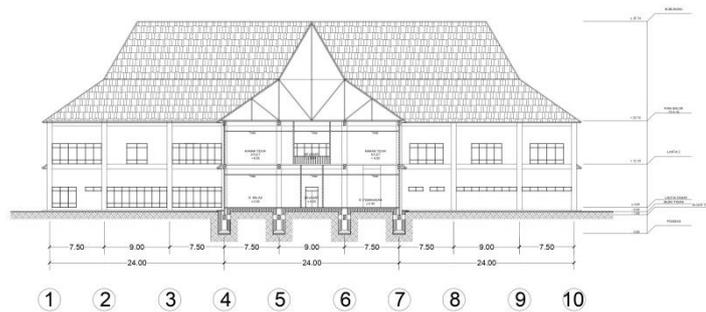
Gambar 6.13 Potongan C - C

Gambar potongan B – B memotong bagian bangunan secara horizontal, serta mengarah ke bagian utara. Pada gambar potongan di atas, dapat diketahui bahwa sistem konstruksi atap yang digunakan yaitu konstruksi baja ringan. Sudut kemiringan atap yang digunakan adalah 35 derajat, sehingga terkesan untuk tercipta proporsional antara bagian kepala dan badan bangunan.

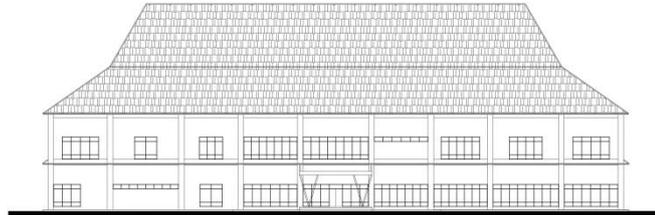
Gambar 6.14 Tampak Depan
Sumber : Dokumen Pribadi, 2019

Tampak depan bangunan memiliki tingkat hirarki yang berbeda pada bagian lantai dasar yaitu adanya penopang kantilever pada bagian drop off. Sistem kolom penopang beban kantilever merupakan bentukan dari piala. Material yang digunakan adalah rangka baja ringan.

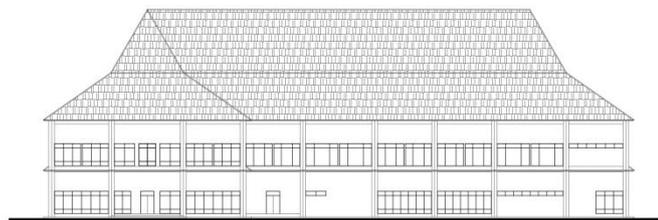
Gambar 6.15 Tampak Samping Kanan
Sumber : Dokumen Pribadi, 2019

Jenis teknologi yang digunakan adalah kombinasi material pembentuk dari transparan dan solid. Pada bagian tampak bangunan yang transparan menggunakan material kaca, sedangkan pada bagian penutup ruangan yang solid menggunakan material bata merah.

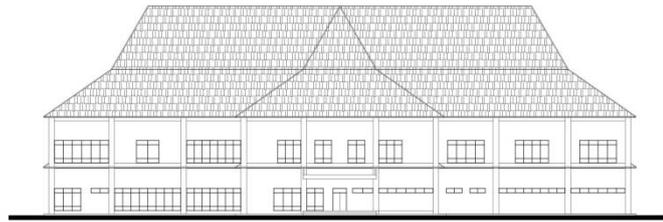
Gambar 6.16 Tampak Belakang

Bukaan-bukaan transparan atau material kaca tersebut, dalam penerapannya menggunakan prinsip kebutuhan cahaya pada masing-masing ruang. Sehingga walaupun motif yang digunakan hampir sepenuhnya sama, tetapi tidaklah sama atau tipikal.

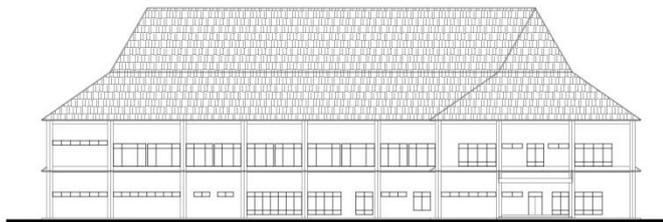
Gambar 6.17 Tampak Samping Kiri

Pada tampak samping kiri konsep tampak tidak jauh berbeda dengan tampak lainnya, karena tetap berdasarkan bukaan transparan dan solid. Material bukaan kaca yang cukup besar pada sisi yang menghadap timur barat, dilakukan pemasangan secondary skin, sehingga meminimalisir peningkatan suhu pada ruangan.

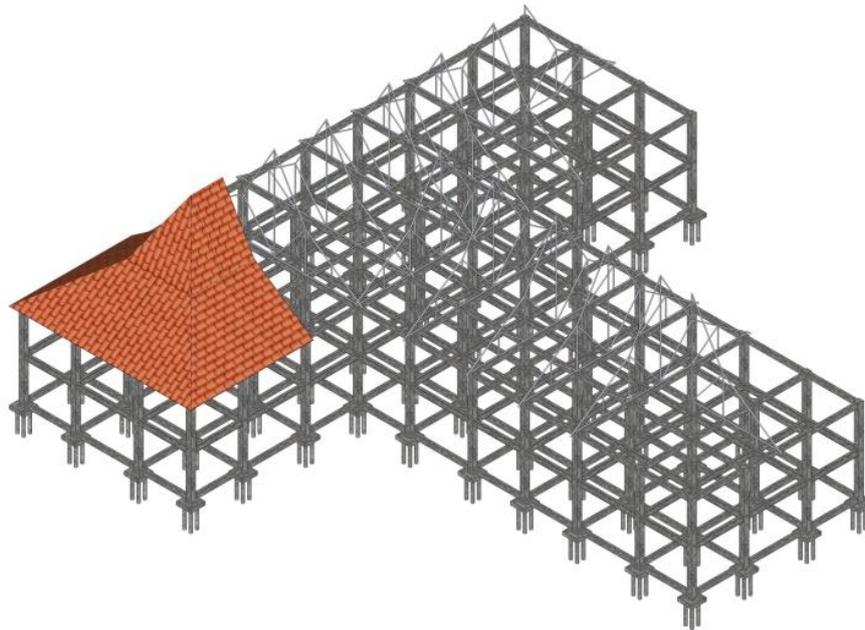
Gambar 6.18 Sistem Struktur dan Konstruksi

Sistem struktur pada bangunan terdiri dari pondasi, bangunan dan atap. Sedangkan sistem struktural merupakan jenis material yang digunakan pada bagian bangunan yang menopang beban pada bangunan tersebut. Jenis sistem struktur yang digunakan yaitu Pondasi Bore Pile, Rangka Kaku dan kuda-kuda. Sedangkan untuk material yang digunakan yaitu material beton bertulang dan rangka baja ringan pada bagian rangka atap.

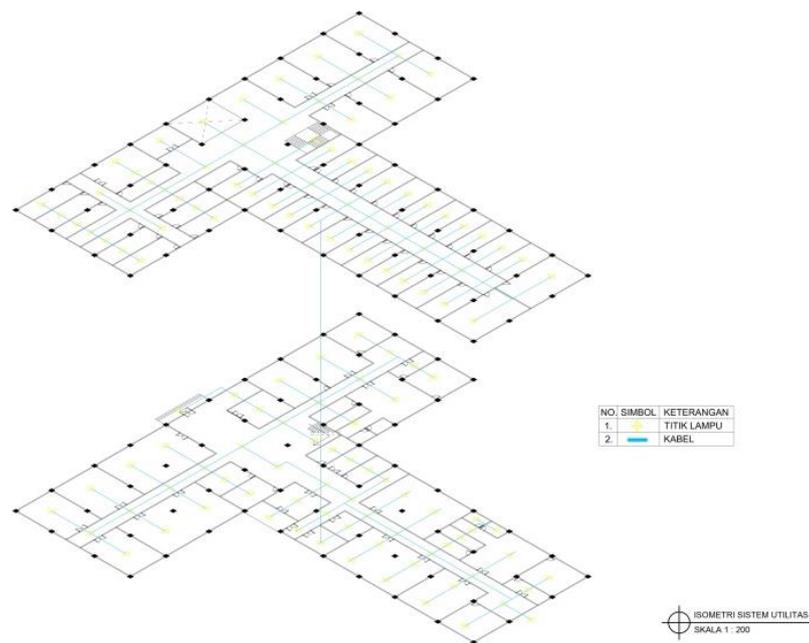
Gambar 6.19 Isometri Sistem Utilitas Titik Lampu

Sistem utilitas pada bangunan terdiri dari sistem kebakaran, sistem plumbing, sistem air bersih, sistem air kotor, sistem AC, sistem pencahayaan dan sistem persampahan. Pada gambar sistem utilitas di atas, merupakan sistem utilitas titik lampu pada bangunan utama. Selain menentukan titik lampu, juga menentukan titik saklar, sumber dan juga kabel sebagai penghantar daya listrik. Kabel dari lantai dasar menuju ke lantai dua, kabel disalurkan melalui shaft-shaft utilitas masing-masing. Jumlah titik lampu tidak harus satu, melainkan tergantung dengan fungsi bangunan tersebut.

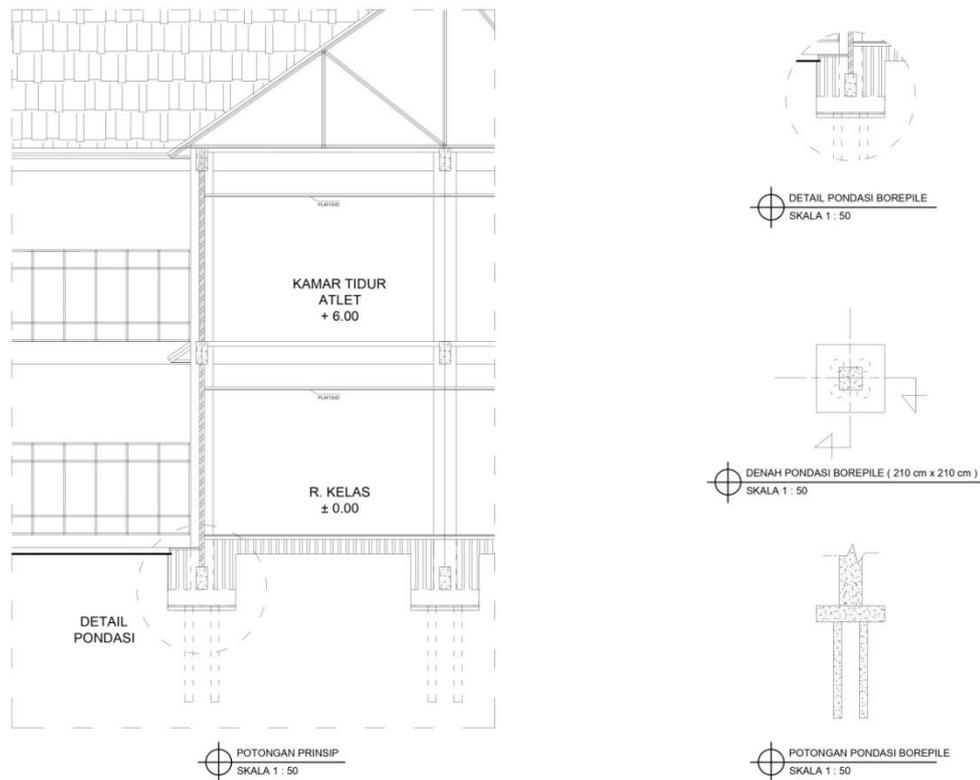
Gambar 6.20 Potongan Prinsip dan Detail Pondasi Bore Pile

Potongan prinsip di atas merupakan bagian dari Potongan C – C, hanya saja dilakukan pemotongan dan fokus kepada bagian yang terpotong. Sehingga akan semakin terlihat detail dari material yang digunakan. Selain material jenis yang digunakan, tetapi juga dimensi antar material yang digunakan. Pada bangunan ini material yang digunakan yaitu keramik 40 cm x 40 cm, pasangan bata ½ bata, nama ruangan dan juga ketinggian, jenis material yang digunakan pas struktur atap yaitu rangka baja ringan. Sedangkan untuk bagian yang dilakukan pendetailan gambar yaitu pada bagian konstruksi pondasi bore pile. Dimensi pondasi

bore pile yaitu 210 cm x 210 cm, ketebalan plat yaitu 50 cm, dan kedalamannya yaitu 3,5 meter. Material – material yang digunakan yaitu campuran beton (pasir, kerikil, dan semen), sementara material pembentuk pondasi bore pile yaitu penulangan menggunakan material jenis besi ulir.

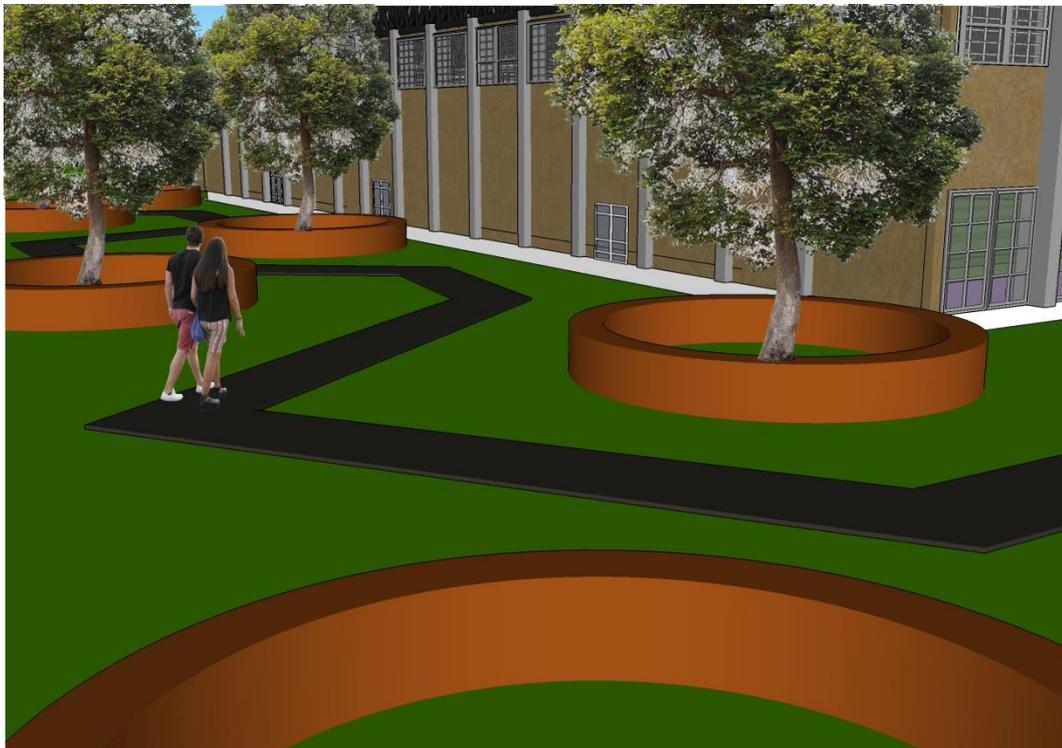
Gambar 6.21 Perspektif suasana eksterior Area Rekreasi Outdoor

Gambar diatas merupakan perspektif suasana eksterior dari bagian area outdoor leadership center. Fungsi area tersebut adalah sebagai area rekreasi dan juga untuk melatih mental serta kebersamaan para pemain Timnas yang sedang melaksanakan Training Center di Pusat Latihan

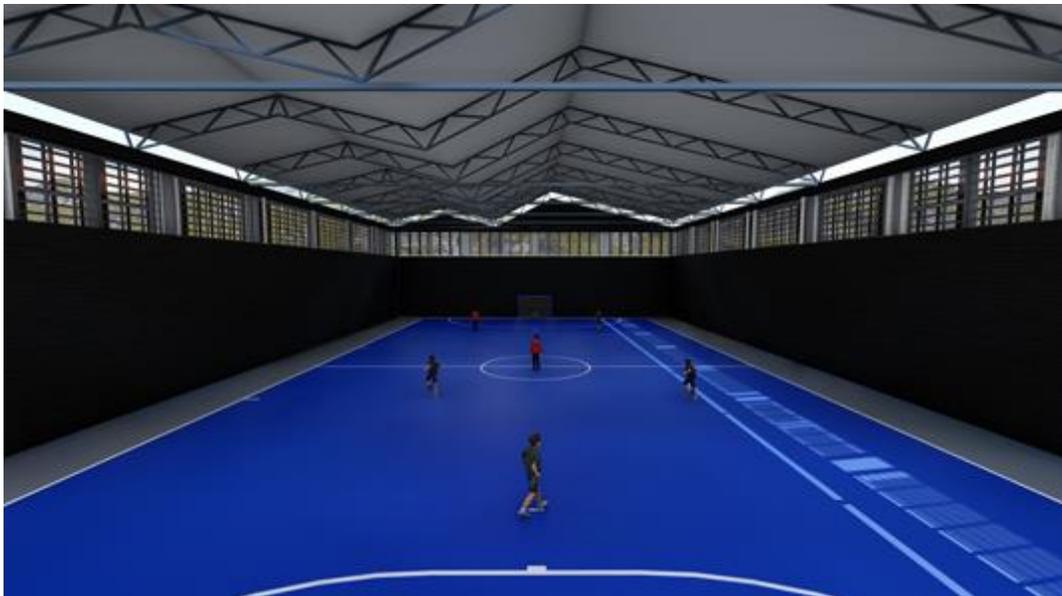
Gambar 6.22 Perspektif suasana interior Lapangan Futsal Indoor

Gambar di atas merupakan tampak suasana pada area interior lapangan futsal indoor. Lapangan yang digunakan merupakan berstandar FIFA, dimana dapat diukur dari ukuran lapangan dan juga material yang digunakan sebagai lapangan bertanding. Selain terdapat juga area pemain pengganti dan juga tribune atau tempat duduk bagi tamu undangan yang akan melihat proses latihan timnas futsal Indonesia.
