## BAB VI

### HASIL PERANCANGAN

#### 6.1 Gambar – Gambar Perancangan

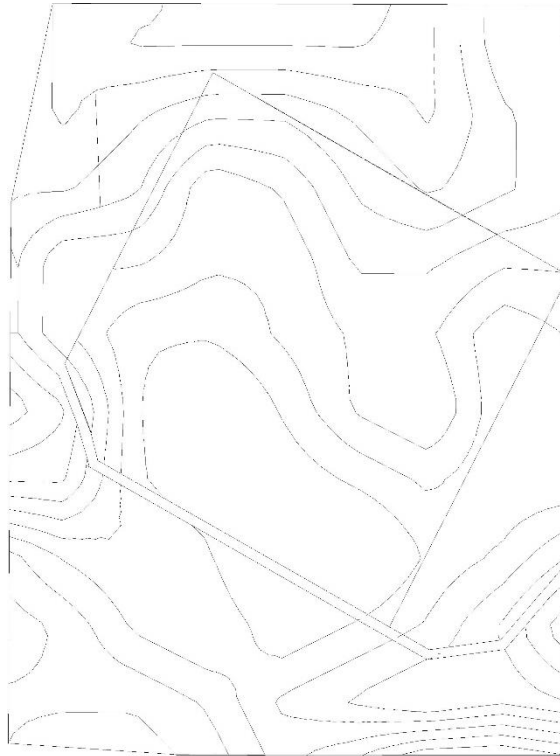
Pada site kawasan Situ Patenggang masih lahan kosong hanya terdapat vegetasi saja. Terdapat beberapa tempat wisata yang dekat dengan lokasi site ini diantaranya Situ Patenggang

Gambar 6.1 Kondisi Awal Site Plan  
Sumber : Dokumen Pribadi, 2022

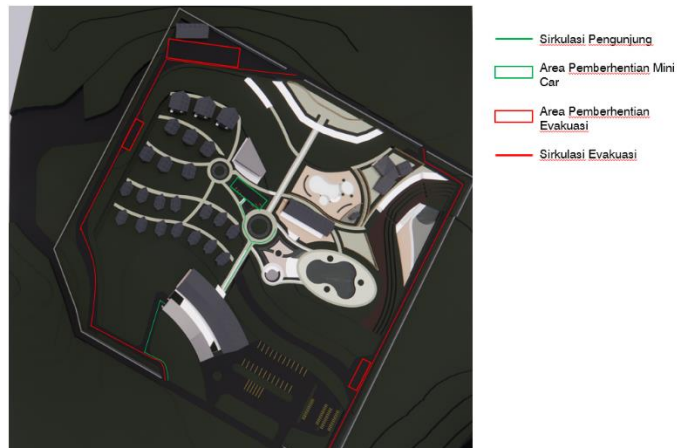
Gambar 6.4 Sirkulasi Perancangan  
Sumber : Olah Desain, 2022

Pada tapak ini dirancang sedemikian mungkin sehingga menciptakan jalur evakuasi untuk keadaan darurat yang terjadi di dalam *resort* ini. Akses utama dan akses evakuasi dibuatkan terpisah agar tidak mengganggu pengunjung lainnya. Untuk sirkulasi pengunjung yang nantinya di dalam *resort* ini menggunakan *mini car* untuk mengantar tamu lalu yang nantinya akan diparkir kan yang sudah di sediakan untuk parkir *mini car* dan dari situ pengunjung bisa lanjut berjalan lagi sambil menikmati pemandangan – pemandangan lainnya. Lebar jalan untuk pengunjung ini 2 hingga 4 meter, sedangkan untuk jalur evakuasi selebar 5 meter.
