## **BAB II**

### **STUDI PUSTAKA**

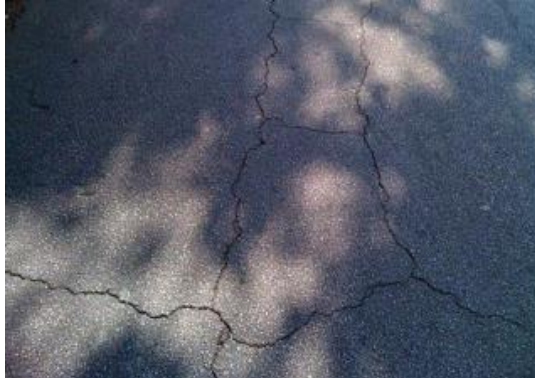
Retak dengan lebar celah lebih kecil atau sama dengan 3 mm. Penyebabnya adalah bahan perkerasan yang kurang baik, tanah dasar atau bagian perkerasan dibawah lapis permukaan kurang stabil.

**Gambar II. 1** Retak Halus (*Hair Cracking*)  
Sumber: Prayitno & Triana, 2020

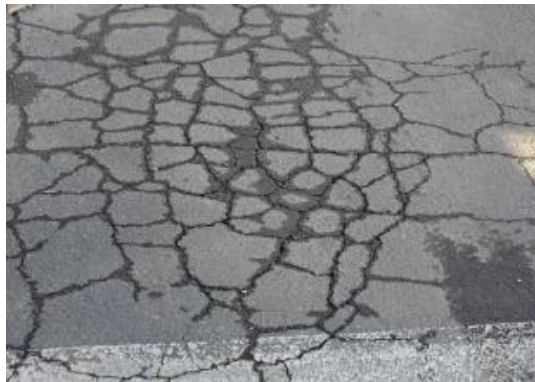
Retak dengan lebar celah lebih besar atau sama dengan 3 mm. Saling berangkai membentuk serangkaian kotak-kotak kecil yang menyerupai kulit buaya. Retak ini disebabkan oleh bahan perkerasan yang kurang baik, pelapukan permukaan, tanah dasar atau bagian perkerasan dibawah lapis permukaan yang kurang stabil.

**Gambar II. 2** Retak Kulit Buaya (*Alligator Crack*)  
Sumber : Prayitno & Triana, 2020

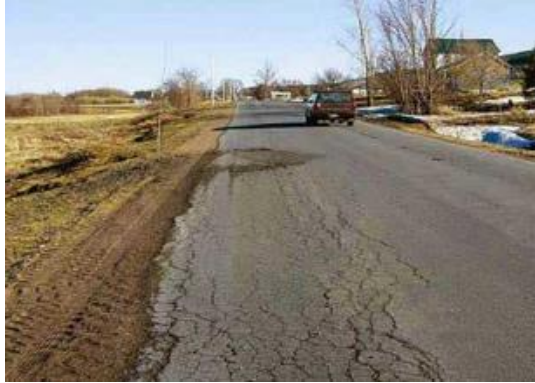
Retak memanjang jalan, dengan atau tanpa cabang yang mengarah ke bahu dan terletak dekat dengan bahu. Retak ini disebabkan oleh tidak baiknya sokongan dari arah samping.

**Gambar II. 3** Retak Pinggir (*Edge Crack*)  
Sumber :Prayitno & Triana, 2020

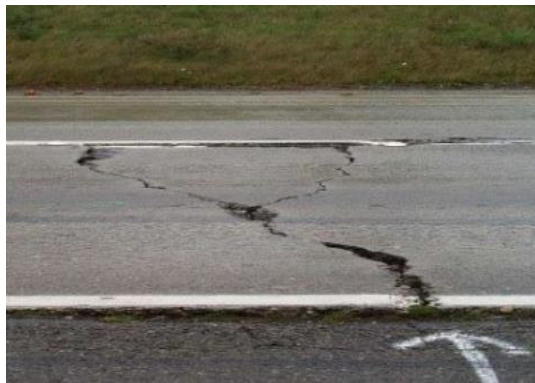
Retak memanjang, umumnya terjadi pada sambungan bahu dengan perkerasan. Retak dapat disebabkan oleh kondisi drainasi di bawah bahu jalan lebih buruk dari pada di bawah perkerasan, terjadinya settlement di bahu jalan, penyusutan material bahu atau perkerasan jalan, serta akibat lintasan truk /kendaraan berat di bahu jalan.

**Gambar II. 4** Retak Sambungan Bahu dan Perkerasan (*Edge Joint Crack*)  
Sumber: Dinas PUPR Kab. Kulon Progo

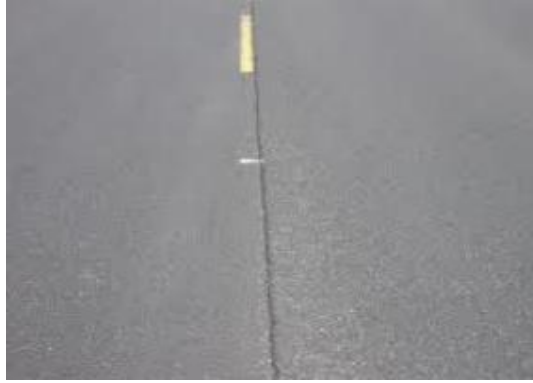
Retak memanjang yang terjadi pada sambungan 2 (dua) lajur lalulintas. Hal ini disebabkan tidak baiknya ikatan sambungan kedua lajur.

**Gambar II. 5** Retak Sambungan Jalan (*Lane Joint Crack*)  
Sumber: Prayitno & Triana, 2020

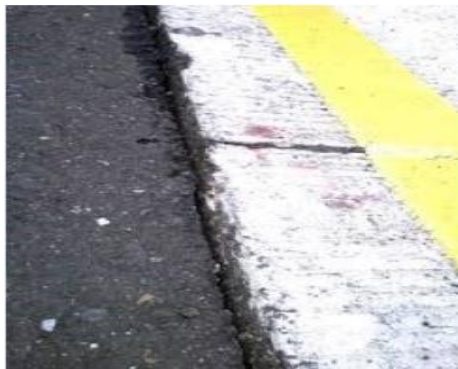
Retak memanjang yang terjadi pada sambungan antara perkerasan lama dengan perkerasan pelebaran. Hal ini disebabkan oleh perbedaan daya dukung di bawah bagian pelebaran dan bagian jalan lama, dapat juga disebabkan oleh ikatan antara sambungan yang tidak baik.

**Gambar II. 6** Retak Sanbungan Pelebaran Jalan (*Widening Crack*)  
Sumber: Dinas PUPR Kab. Kulon Progo

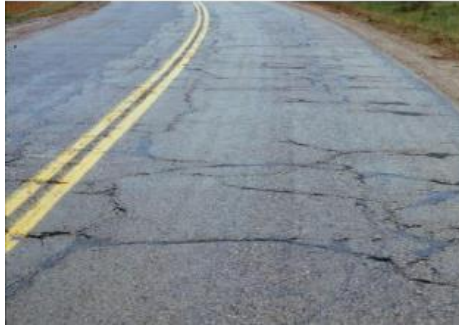
Retak memanjang, melintang, diagonal, atau membentuk kotak. Terjadi pada lapis tambahan (*overlay*) yang menggambarkan pola retakan dibawahnya. Retak refleksi dapat terjadi jika retak pada perkerasan lama tidak diperbaiki secara baik sebelum pekerjaan *overlay* dilakukan. Retak refleksi dapat pula terjadi jika terjadi gerakan vertikal/horisontal dibawah lapis tambahan sebagai akibat perubahan kadar air pada jenis tanah yang ekspansif.

**Gambar II. 7** Retak Refleksi (*Reflection Crack*)  
Sumber : Prayitno & Triana, 2020

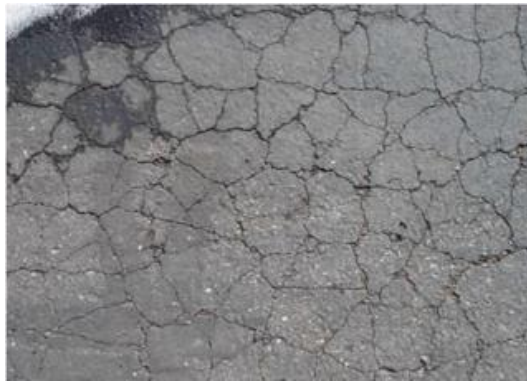
Retak yang saling bersambungan membentuk kotak-kotak besar dengan sudut tajam. Retak tersebut disebabkan oleh perubahan volume pada lapisan permukaan yang memakai aspal dengan penetrasi rendah, atau perubahan volume pada lapisan pondasi dan tanah dasar.

**Gambar II. 8** Retak Susut (*Shrinkage Crack*)  
Sumber: Prayitno & Triana, 2020

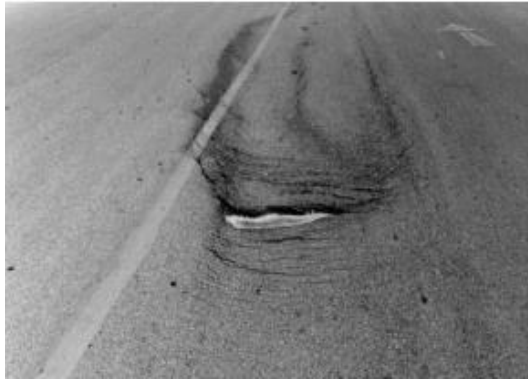
Retak yang bentuknya melengkung seperti bulan sabit. Hal ini terjadi disebabkan oleh kurang baiknya ikatan antara lapis permukaan dan lapis dibawahnya. Kurang baiknya ikatan dapat disebabkan oleh adanya debu, minyak, air atau benda *non adhesif* lainnya, serta akibat tidak diberinya *tack coat* sebagai bahan pengikat diantara kedua lapisan. Retak selip pun dapat terjadi akibat terlalu banyaknya pasir dalam campuran lapisan permukaan, atau kurang baiknya pemadatan lapis permukaan.

**Gambar II. 9** Retak Selip (*Slippage Crack*)  
Sumber : Prayitno & Triana, 2020

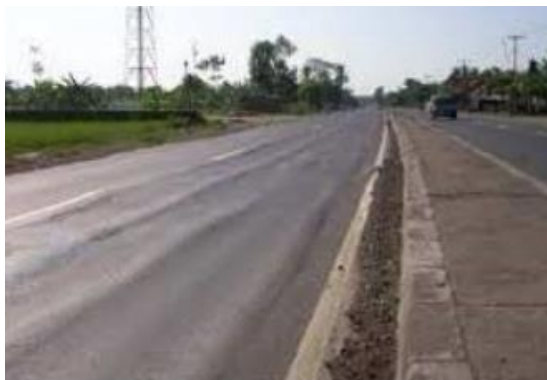
Alur yang terjadi pada lintasan roda sejajar dengan as jalan. Terjadinya alur disebabkan oleh lapis perkerasan yang kurang padat, dengan demikian terjadi tambahan pemadatan akibat repetisi beban lalu lintas pada lintasan roda. Campuran aspal dengan stabilitas rendah dapat pula menimbulkan deformasi plastis.

**Gambar II. 10** Alur (*Ruts*)  
Sumber: Dinas PUPR Kab. Kulon Progo

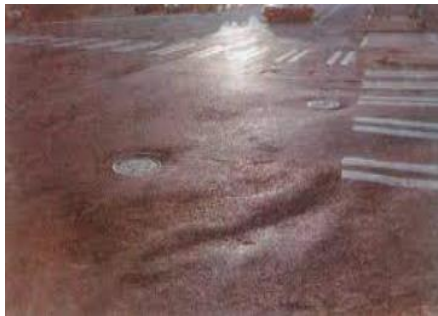
Alur yang terjadi melintang jalan. Penyebab kerusakan ini adalah rendahnya stabilitas campuran yang dapat berasal dari terlalu tingginya kadar aspal, terlalu banyak menggunakan agregat halus, agregat berbentuk bulat dan berpermukaan licin, atau aspal yang digunakan mempunyai penetrasi tinggi.

Keriting dapat juga terjadi jika lalulintas dibuka sebelum perkerasan mantap (untuk perkerasan yang menggunakan aspal cair).

**Gambar II. 11** Keriting (*Corrugation*)  
Sumber: Dinas PUPR Kab. Kulon Progo

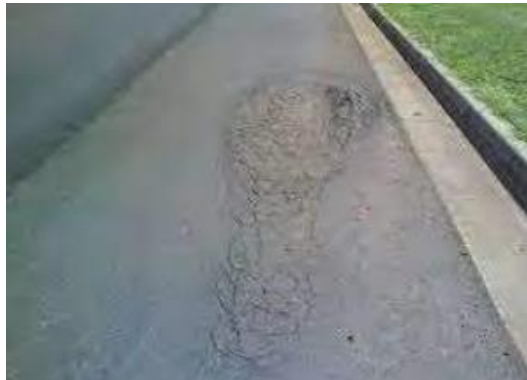
Deformasi plastis yang terjadi setempat, ditempat kendaraan sering berhenti, kelandaian curam dan tikungan tajam. Penyebab kerusakan sama dengan kerusakan keriting.

**Gambar II. 12** Sungkur (*Shoving*)  
Sumber: Dinas PUPR Kab. Kulon Progo

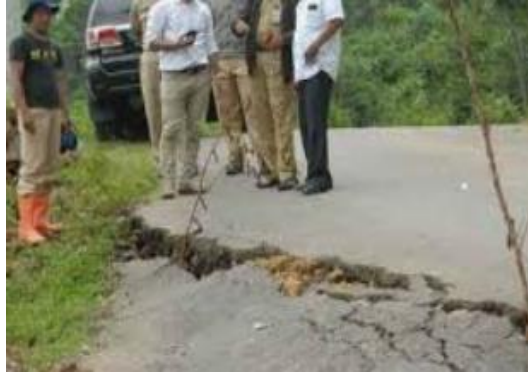
Terjadi setempat, dengan atau tanpa retak. Amblas dapat terdeteksi dengan adanya air yang tergenang. Air ini dapat meresap kedalam lapisan perkerasan yang akhirnya menimbulkan lubang. Penyebab amblas adalah beban kendaraan yang melebihi beban rencana, pelaksanaan yang kurang baik, atau penurunan bagian perkerasan dikarenakan tanah dasar mengalami settlement.

**Gambar II. 13** Amblas (*Grade Depression*)  
Sumber: Dinas PUPR Kab. Kulon Progo

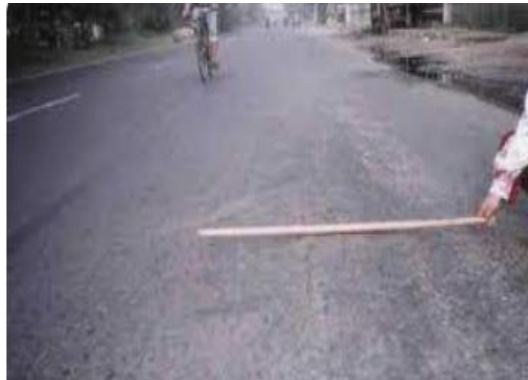
Terjadi setempat dengan atau tanpa retak. Hal ini terjadi akibat pengembangan tanah dasar pada tanah dasar ekspansif.

**Gambar II. 14** Jembul (*Upheaval*)  
Sumber: Dinas PUPR Kab. Kulon Progo

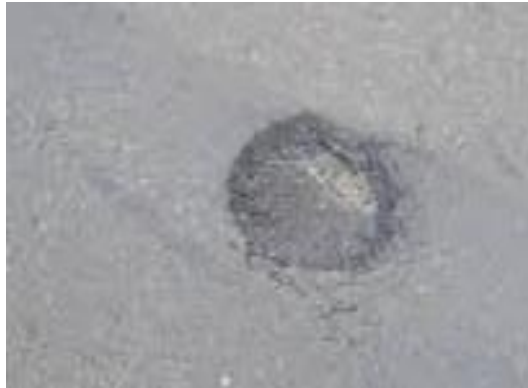
Berupa mangkuk, ukuran bervariasi dari kecil sampai besar. Lubang-lubang ini menampung dan meresapkan air kedalam lapis permukaan yang menyebabkan semakin parahnya kerusakan jalan. Lubang dapat terjadi akibat:

- 1) Campuran material lapis permukaan jelek seperti kadar aspal rendah, agregat kotor, temperatur campuran tidak memenuhi persyaratan.
- 2) Lapis permukaan tipis sehingga ikatan aspal dan agregat mudah lepas akibat pengaruh cuaca.

- 3) Sistem drainase jelek sehingga air banyak yang meresap dan mengumpul dalam lapis perkerasan.
- 4) Retak-retak yang terjadi tidak segera ditangani sehingga air meresap masuk dan mengakibatkan terjadinya lubang-lubang kecil.

**Gambar II. 15** Lubang (*Photoles*)  
Sumber: Dinas PUPR Kab. Kulon Progo

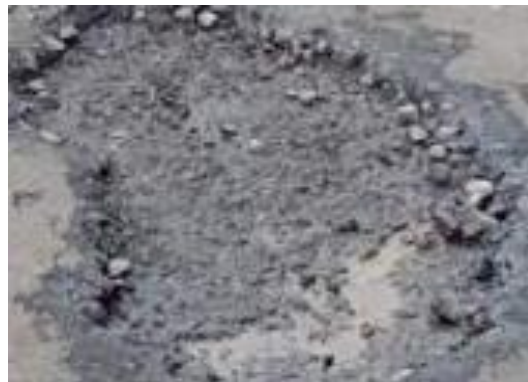
Dapat terjadi secara meluas dan mempunyai efek serta disebabkan oleh hal yang sama dengan lubang.

**Gambar II. 16** Pelepasan Butir (*Raveling*)  
Sumber: Dinas PUPR Kab. Kulon Progo

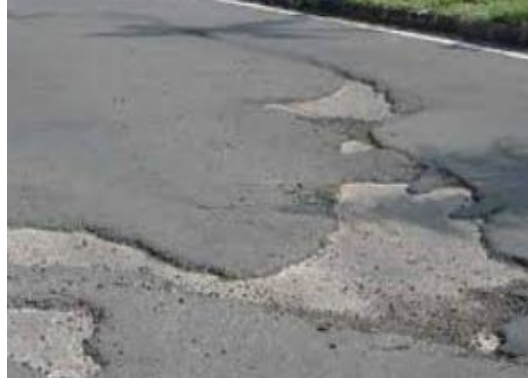
Dapat disebabkan oleh kurangnya ikatan antara lapis permukaan dan lapis dibawahnya, atau terlalu tipisnya lapis permukaan.

**Gambar II. 17** Pengelupasan Lapisan Permukaan (*Stripping*)  
Sumber: Dinas PUPR Kab. Kulon Progo

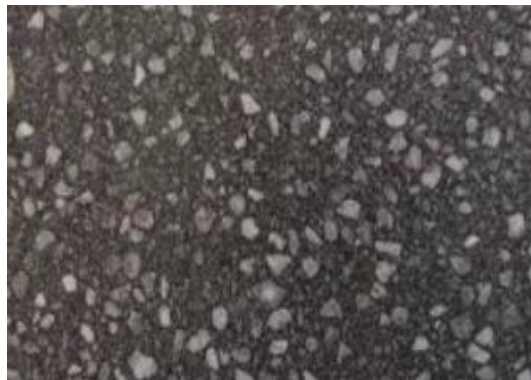
Pengausan mengakibatkan permukaan jalan semakin licin sehingga membahayakan kendaraan. Pengausan terjadi karena agregat berasal dari bahan yang tidak tahan aus terhadap roda kendaraan, atau agregat yang digunakan berbentuk bulat dan licin (tidak berbentuk kubus).

**Gambar II. 18** Pengausan (*Polished Aggregate*)  
Sumber: Dinas PUPR Kab. Kulon Progo

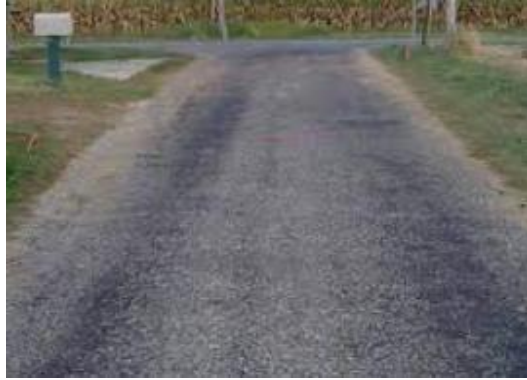
Kegemukan mengakibatkan permukaan jalan menjadi licin. Pada temperatur tinggi aspal menjadi lunak dan akan terjadi jejak roda. Kegemukan dapat disebabkan pemakaian kadar aspal yang tinggi pada campuran aspal, penggunaan terlalu banyak aspal pada pekerjaan *prime coat* atau *tack coat*.

**Gambar II. 19** Kegemukan (*Bleeding or Flushing*)  
Sumber: Dinas PUPR Kab. Kulon Progo
