## BAB VI: HASIL RANCANGAN

Pada gambar 6.1 dan gambar 6.2 berikut adalah interpretasi dari konsep penataan tapak melalui gambar kerja rencana blok dan rencana tapak pada perancangan *Cianjur Musicalization Center*.

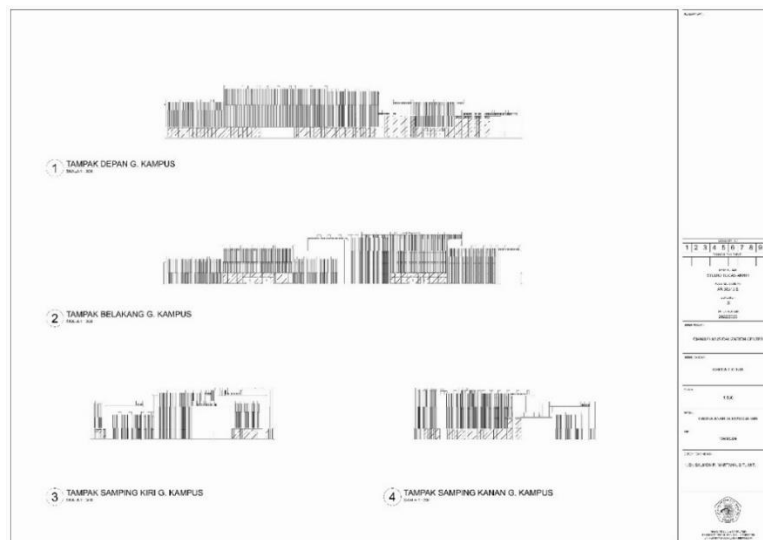
Gambar 6.5 Tampak Gedung Kampus

Pada gambar 6.5 berikut adalah gambar kerja tampak pada gedung kampus, gambar ini memperlihatkan bentuk *facade* dari gedung kampus yang terinspirasi dari bentuk tuts piano.

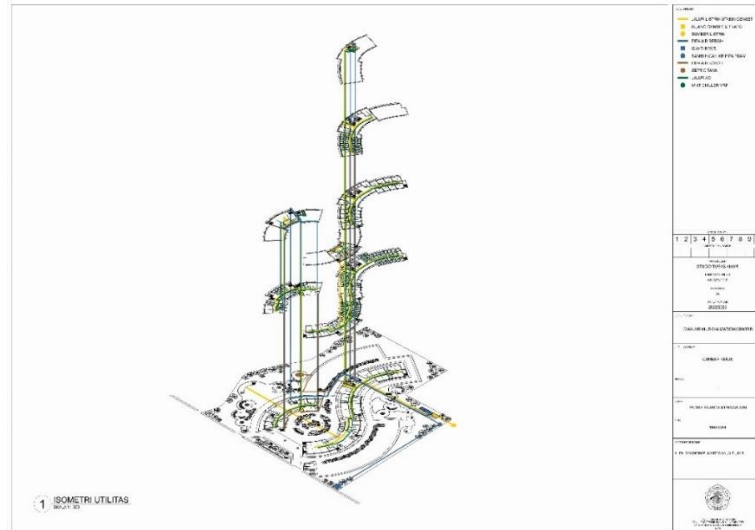
Gambar 6.8 Isometri Utilitas

Pada gambar 6.8 berikut adalah gambar kerja isometri utilitas yang memperlihatkan sistem plumbing, sistem elektrikal, dan mekanikal pada gedung *Cianjur Musicalization Center*.
